Project No.: VK 12-14063

SB form-SB Form No.: 14063 SB 3300-40-01A

Aircraft Gates Lear Jet 35A/36A
Service Bulletin

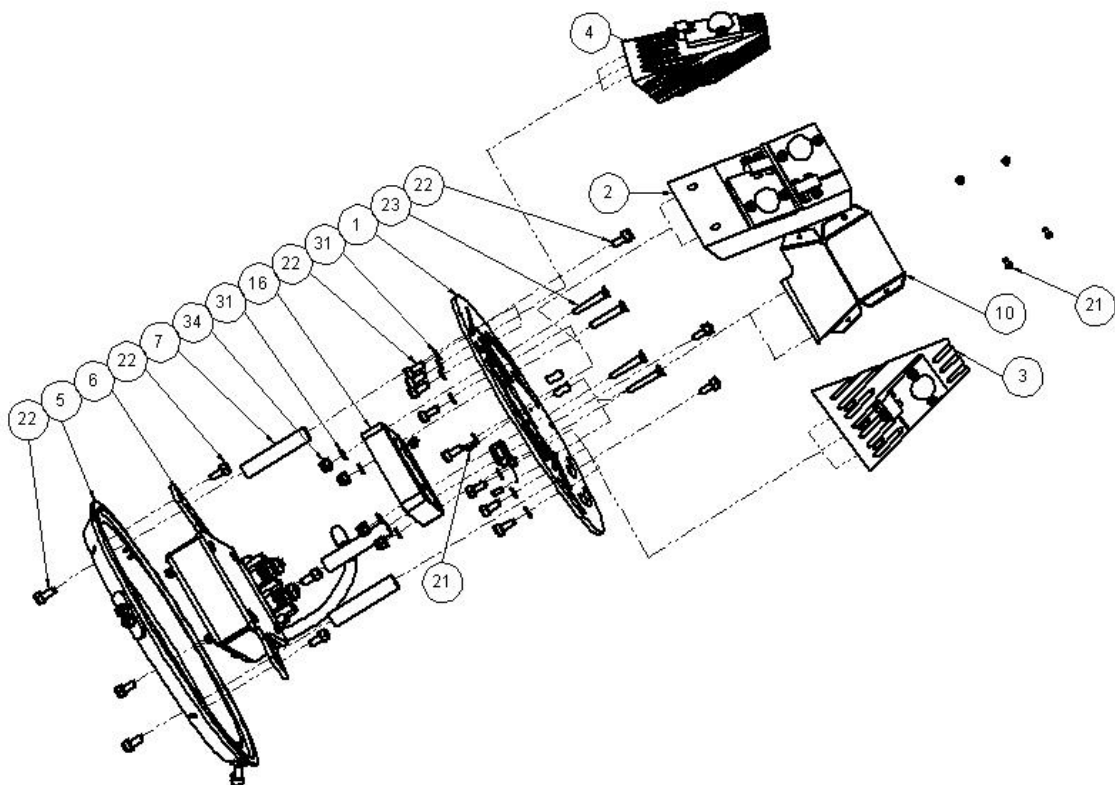
Abbildung 1: Recognition Light, Explosionsansicht

Grundplatte (Position 1) mit Hilfe von Taschenlampe und Spiegel überprüfen.

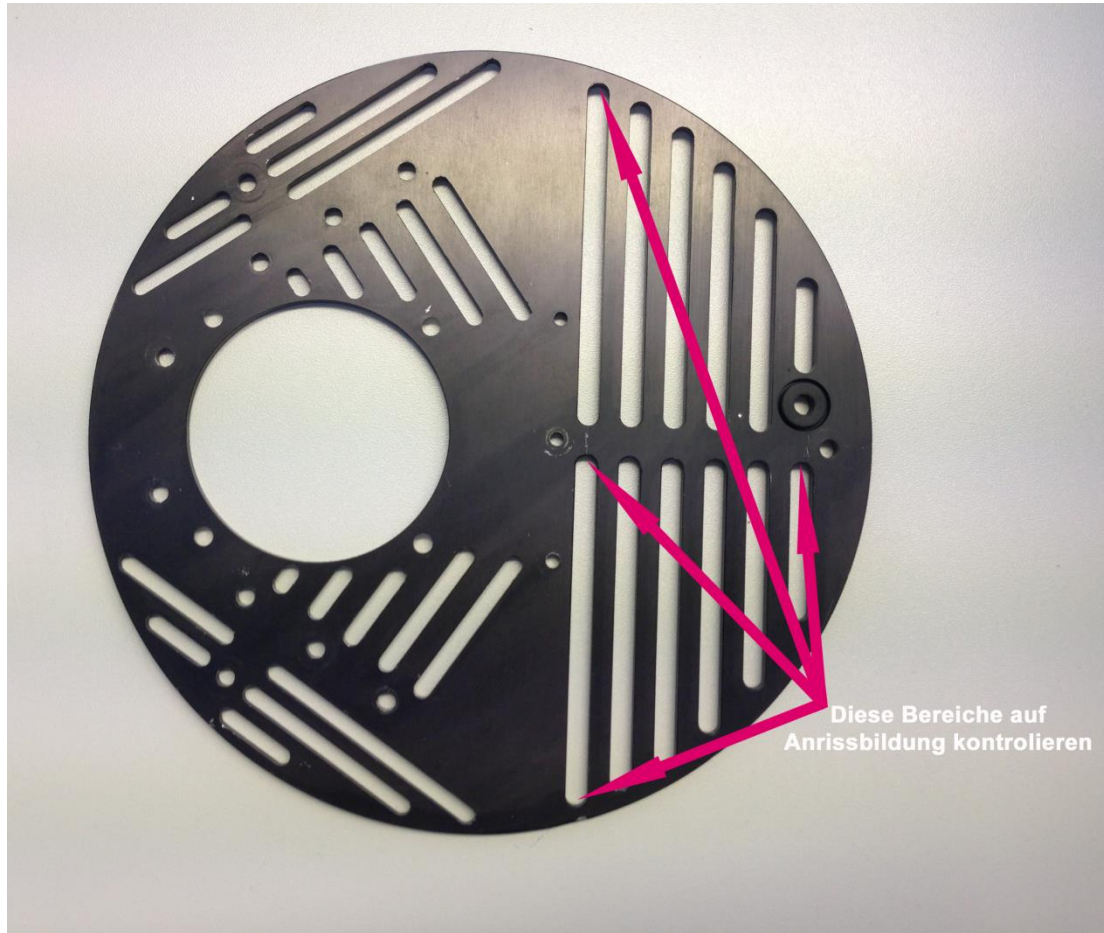
Abbildung 2: Grundplatte Recognition Light, Kritische Bereiche

Die Recognition Lights P/N RP 2050-00A S/N RP101 bis RP104 sind bis max. 70 Fh freigegeben worden, danach ist eine Inspektion des Recognition Light bei Firma Röder Präzision vorgeschrieben. Dieses Service Bulletin regelt eine abweichende Überprüfung des Recognition Light „ON Aircraft“ durch eine EASA Part 145 Organisation. Aufgrund der Möglichkeit einer Rissbildung an der Grundplatte P/N RP 2050-01A ist eine optische Überprüfung im verkürzten Serviceintervall erforderlich.

Die in Abbildung 2 markierten Bereiche sind auf Anrisse zu kontrollieren.

Diese Bereiche auf Anrissbildung kontrollieren

Sind keine Anzeichen von Anrissen erkennbar kann das Recognition Light um weitere 50 Fh frei gegeben werden.

Sind Anzeichen von Anrissen erkennbar, ist das Recognition Light aus zu bauen und zur Firma Röder Präzision GmbH (siehe auch 14063 CA 3300-40-02A Absatz 6) zu schicken.

Diese Verlängerung kann bis zu einer maximalen Betriebszeit von 1760 Fh erfolgen.
